LE CHÂTEAU D'ÉRECH

PRÉSENTATION DU MONUMENT

PLAN DE SYNTHÈSE DE L'ANALYSE DES ABORDS

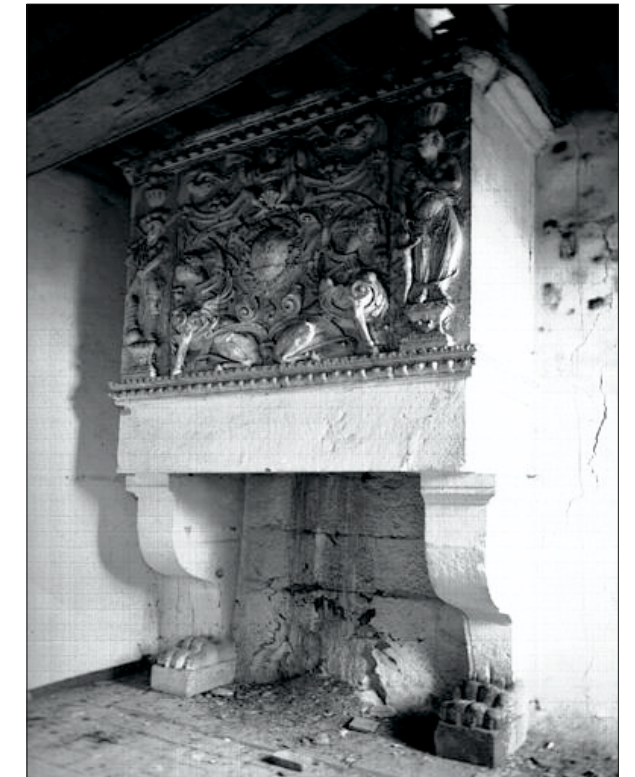
A droite : la cheminée la plus étroite du grand logis en 1959, aujourd'hui présentée à l'étage du château de Kerjean ; photo M. Cardinal, © Ministère de la Culture - Médiathèque de l'architecture et du patrimoine - diffusion RMN

Le corps de logis du château, trop vétuste pour être restauré, a été détruit par son propriétaire en 1959-1961 avec l'accord de l'administration. Les trois cheminées remarquables du logis ont été achetées par l'Etat et transportées au château de Kerjean à Saint-Vougay (Finistère) ; une seule a été remontée à l'étage du château de Kerjean.

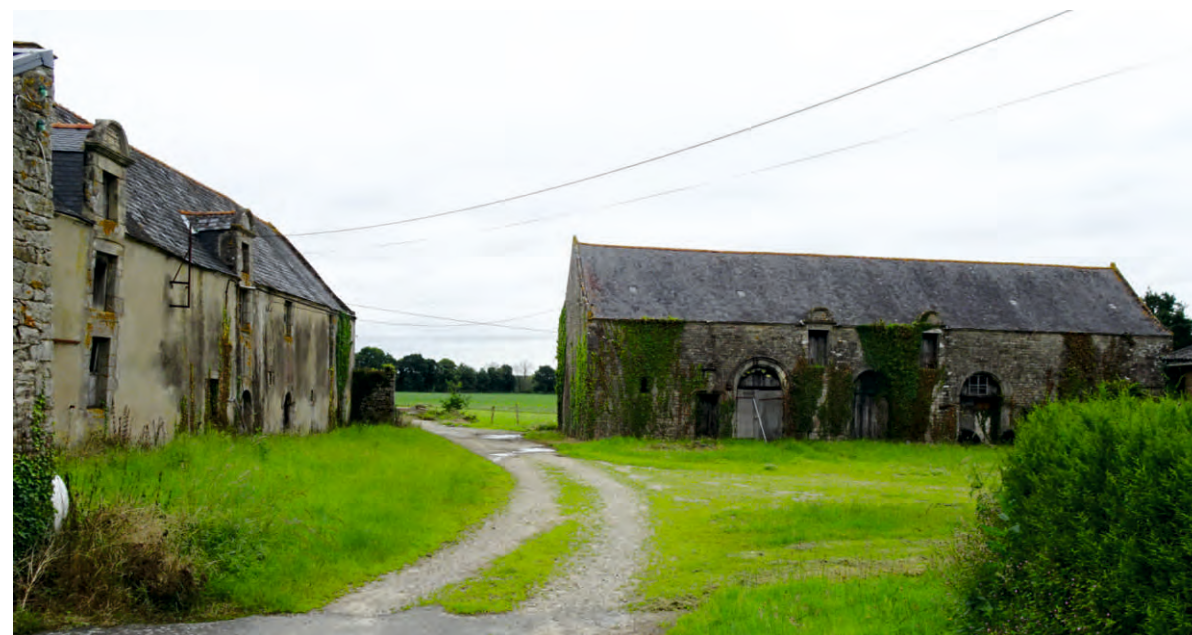
Ci-dessus : vue d'ensemble sud de la cour des communs et des bâtiments protégés MH.

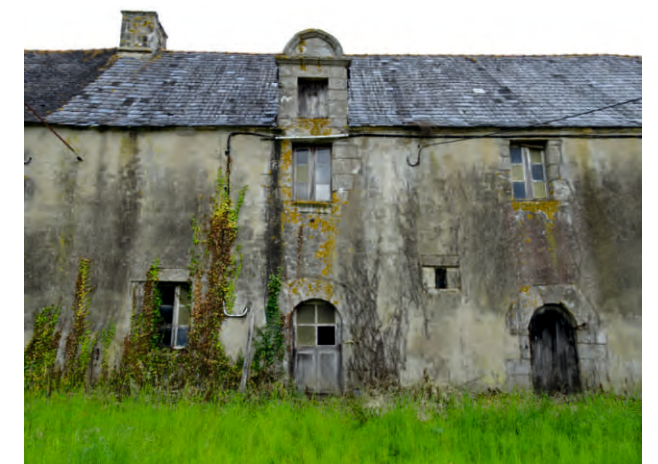
Ci-contre en haut : bâtiment ouest, logis pour domestiques, détail de la façade de la partie centrale avec fenêtre d'étage du XVI^e siècle. La partie à gauche (hors cadre) porte la date 1678.

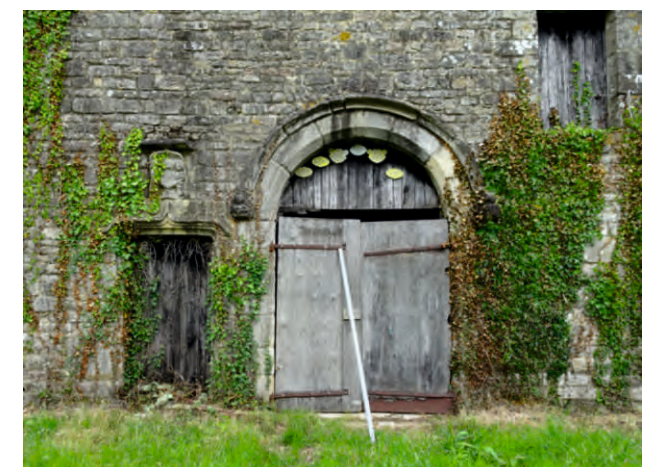
Ci-contre en bas : bâtiment nord, détail de la baie la plus ancienne de l'arcade, s'apparentant à un corps de passage fin XV^e début XVI^e siècle.

Le corps de bâtiment nord a été fortement remanié à la suite d'un incendie survenu à la fin des années 1950 et à sa transformation en étable dans les années 1960.

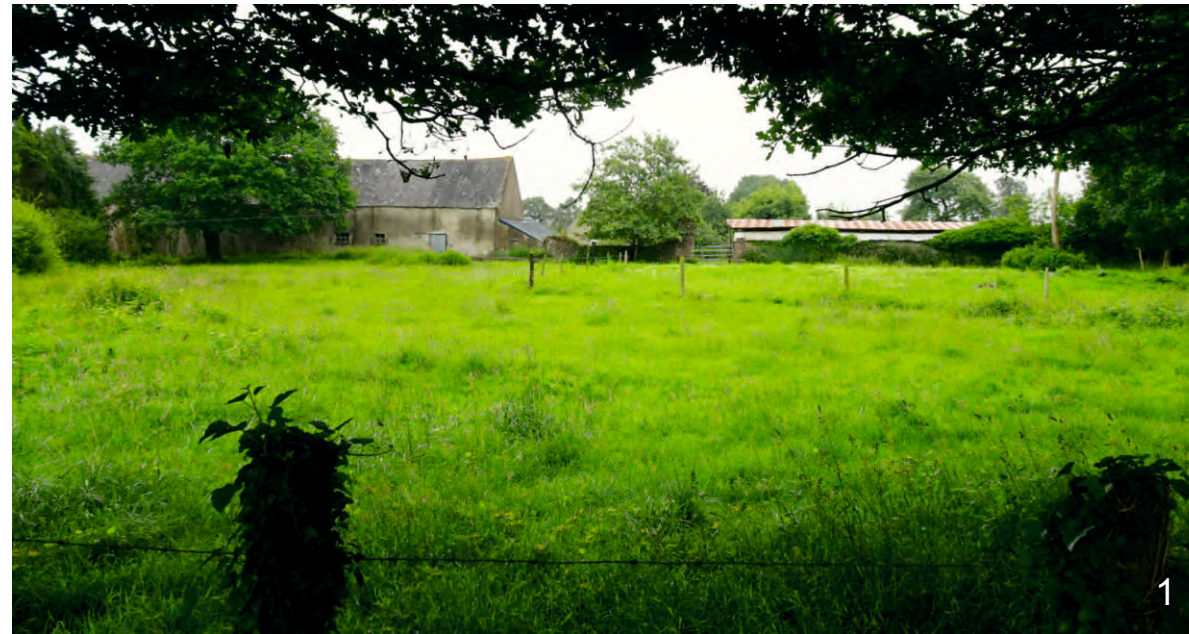
L'avant-cour était délimitée par des douves en eau (fig. 1). Aujourd'hui remblayées il en subsiste toutefois les talus plantés qui bordaient leur tracé intérieur (fig. 3).

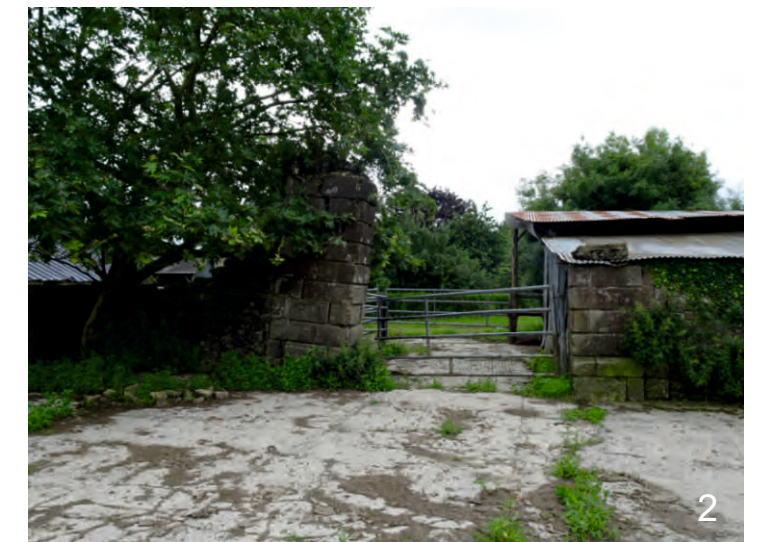
Les piliers d'entrée de la cour d'honneur, bien que fortement endommagés sont également en place (fig.2).

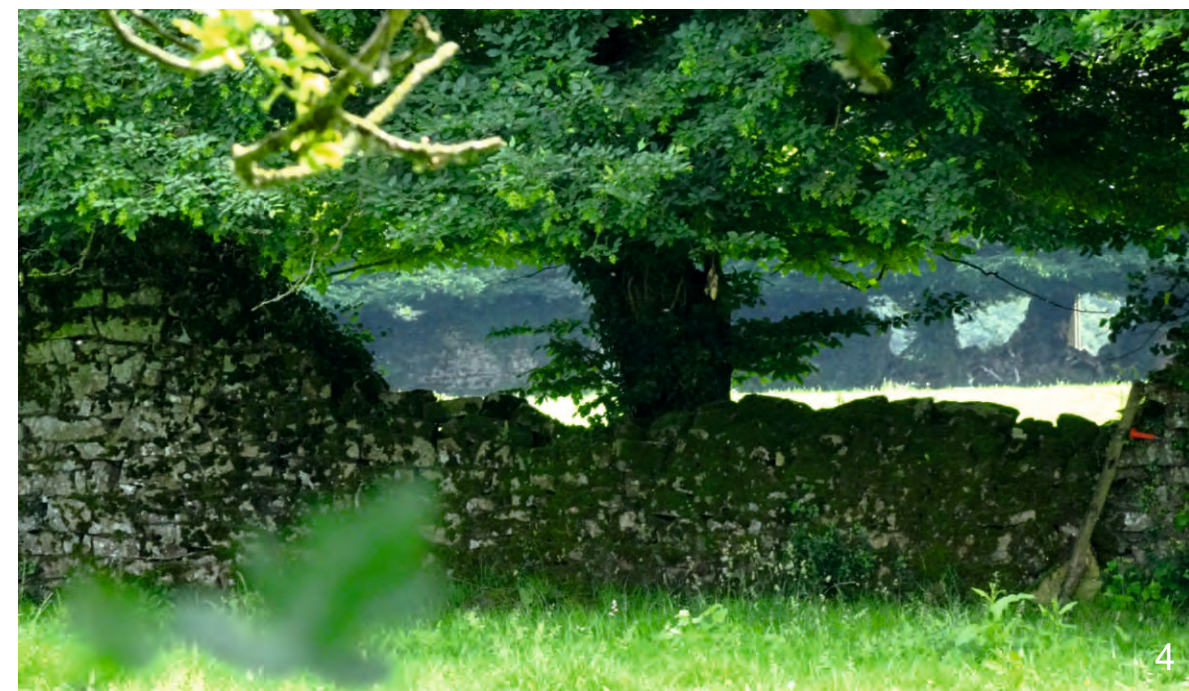
Les murs de l'enclos du château qui protégeaient les grands jardins à l'est et au sud-est existent sur l'intégralité du linéaire de l'enclos (fig.4).

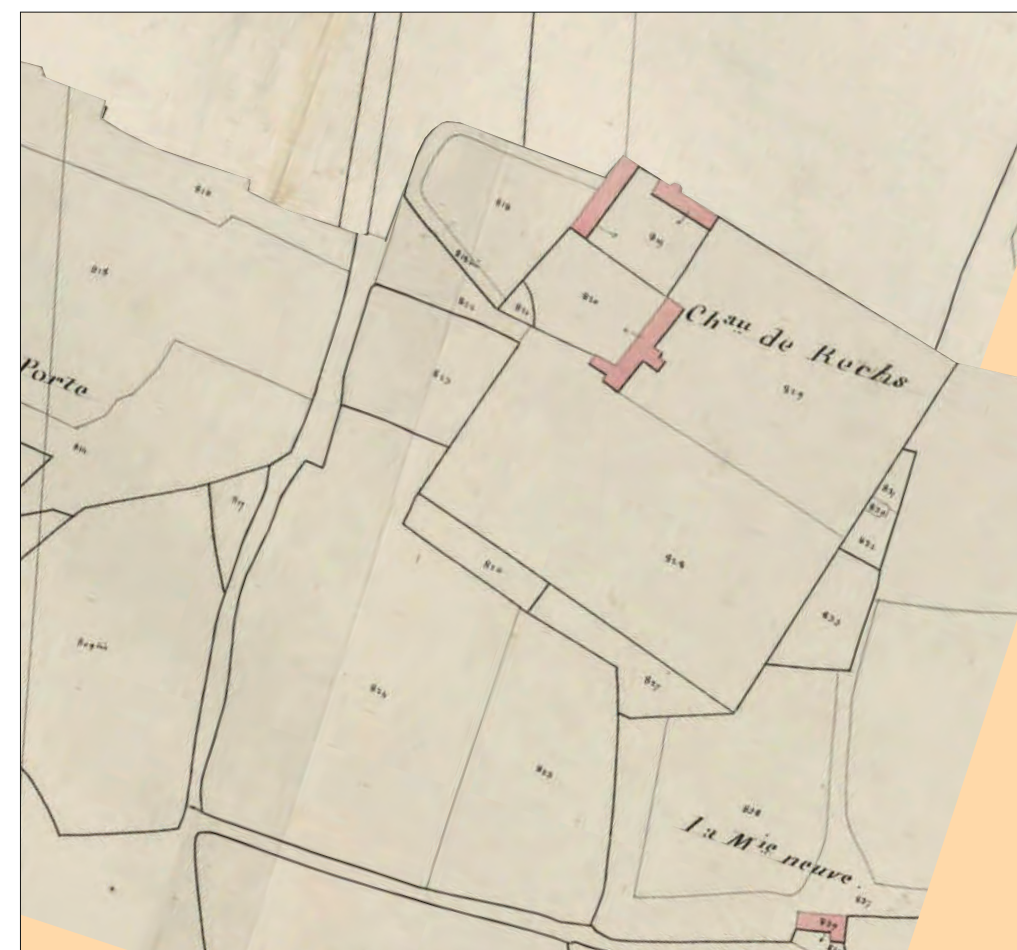
Plan cadastral de 1825, section A ; AD56 3P230

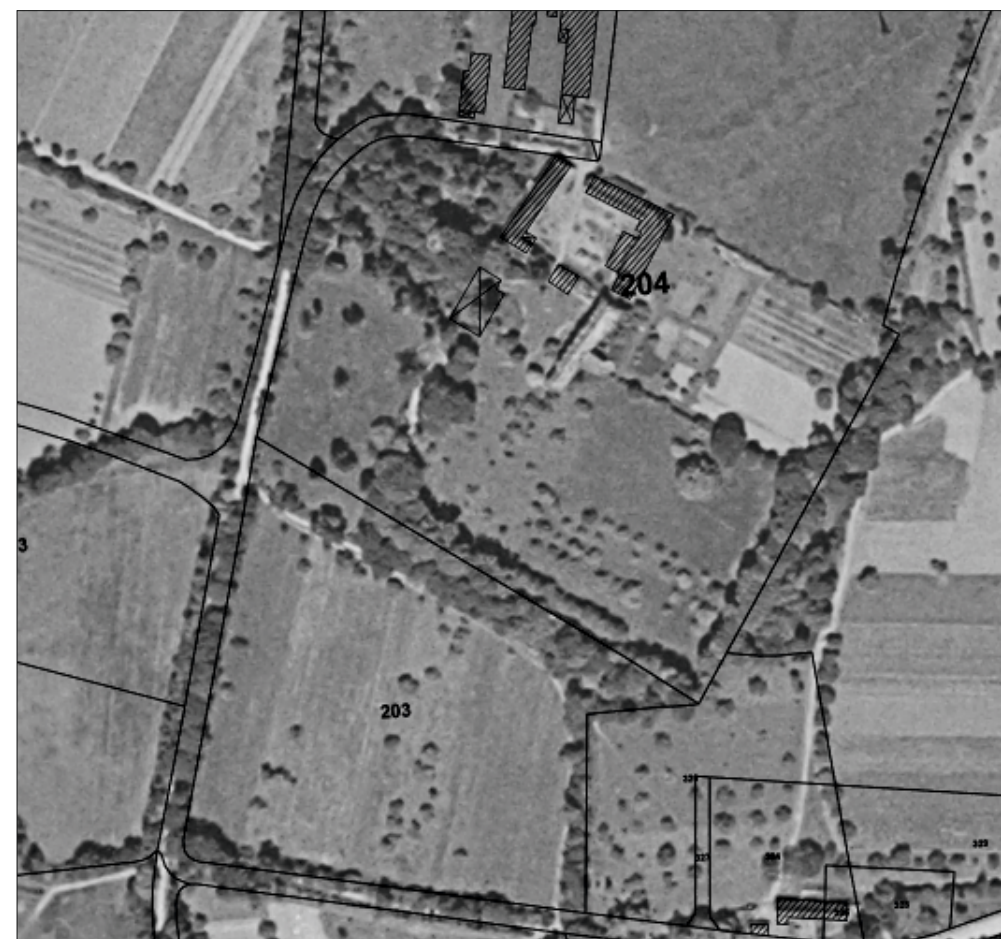
Vue aérienne en 1952 et cadastre actuel ; © IGN - géoportail

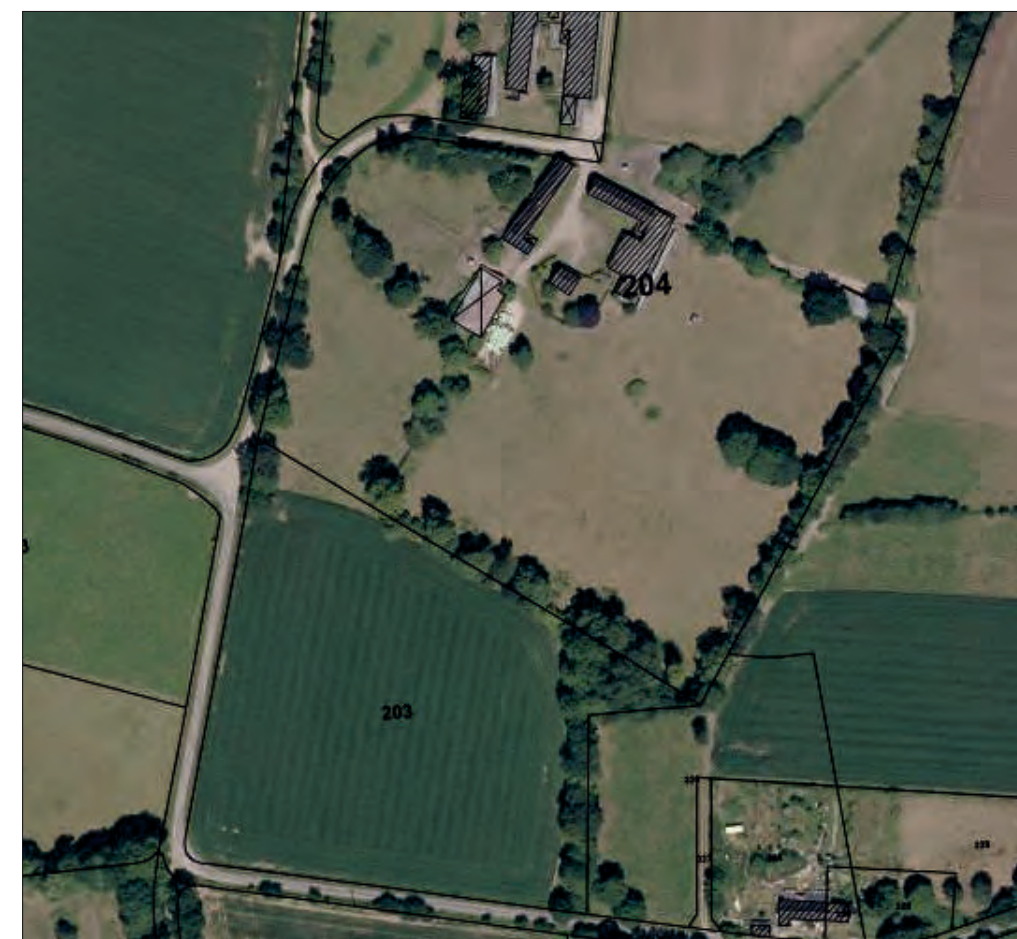
Vue aérienne et cadastre actuels ; © IGN - géoportail

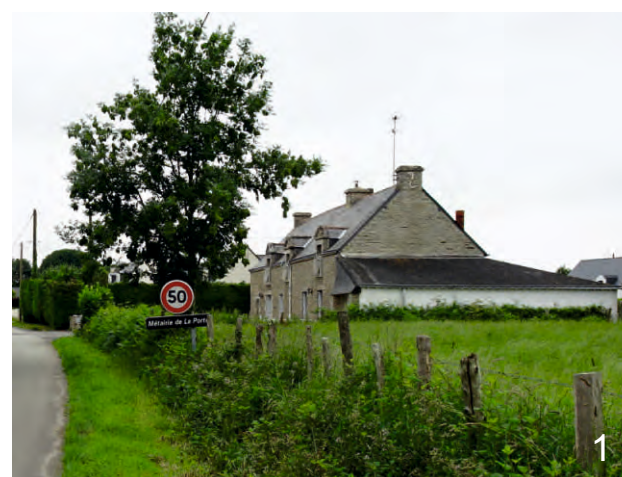
A proximité d'Érech deux métairies faisaient partie de la propriété du château. À l'ouest, la *métairie de la porte* - la plus proche de l'entrée principale de l'enclos - a été entièrement rebâtie dans la seconde moitié du XIX^e siècle (fig. 1). La seconde au sud, dite *métairie neuve* comporte un corps de logis ancien et une extension de la seconde moitié du XIX^e siècle (fig. 2).

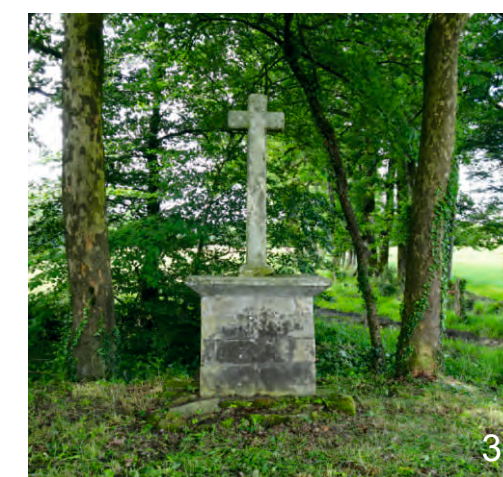
Avec la croix placée en 1836 au carrefour de plusieurs chemins (fig. 3), ces ensembles font partie de l'histoire des lieux et méritent d'être inclus dans le futur PDA.

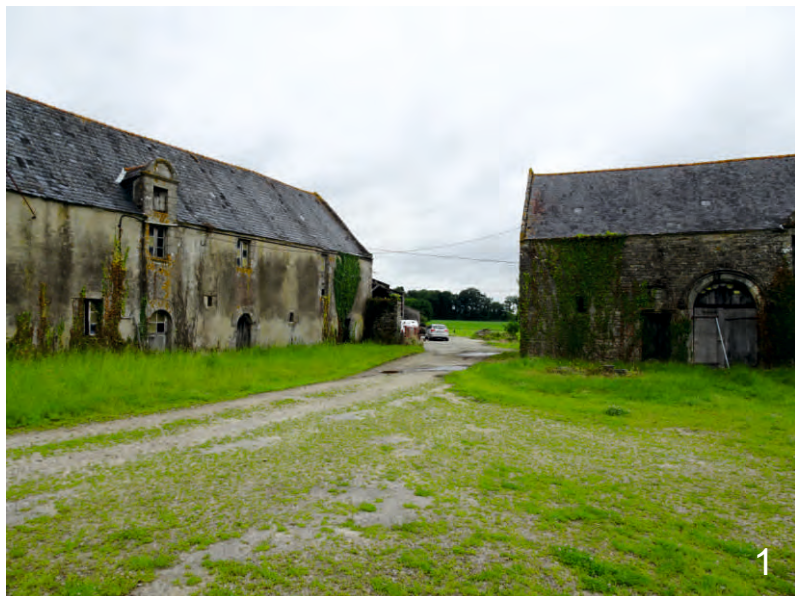
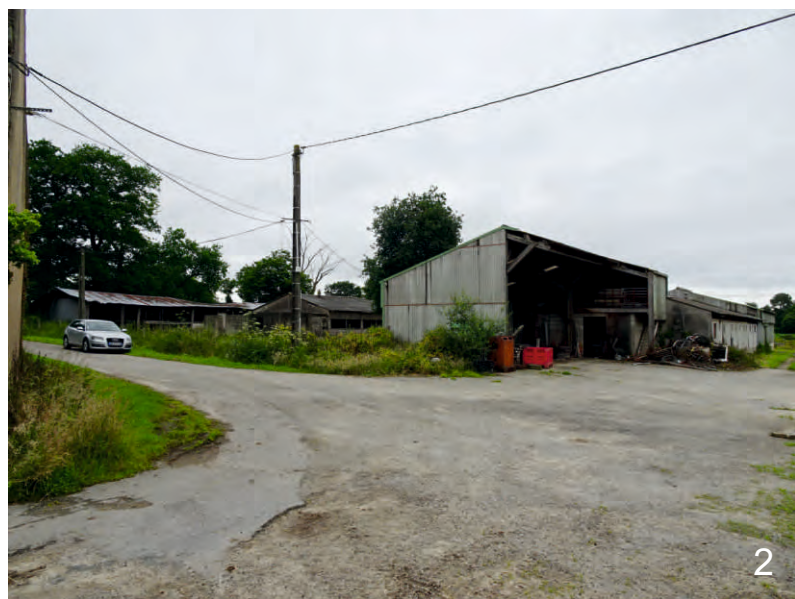
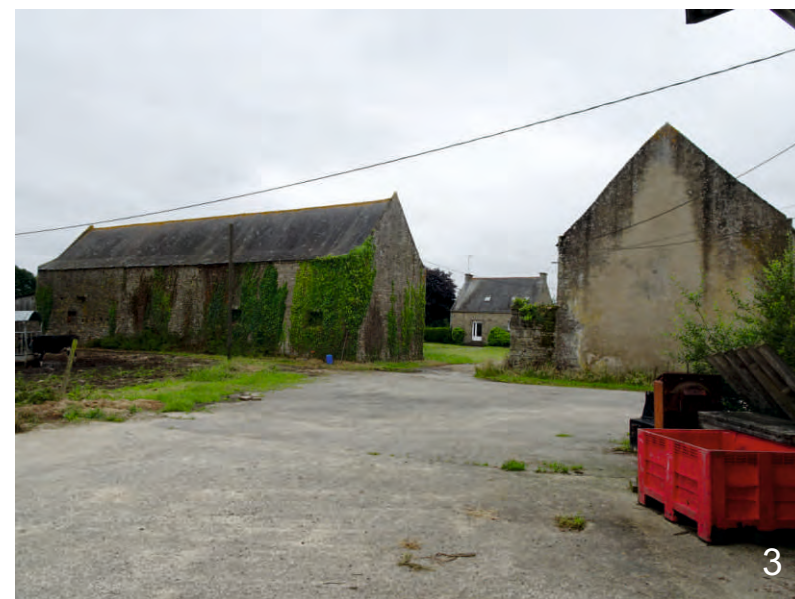
Aux abords de la porte de la cour des communs

Les communs et leur cour sont indissociables du grand enclos du château dans lequel ils s'insèrent.
