LE MOULIN DE LANCAÏ

PRÉSENTATION DU MONUMENT

PLAN DE SYNTHÈSE DE L'ANALYSE DES ABORDS

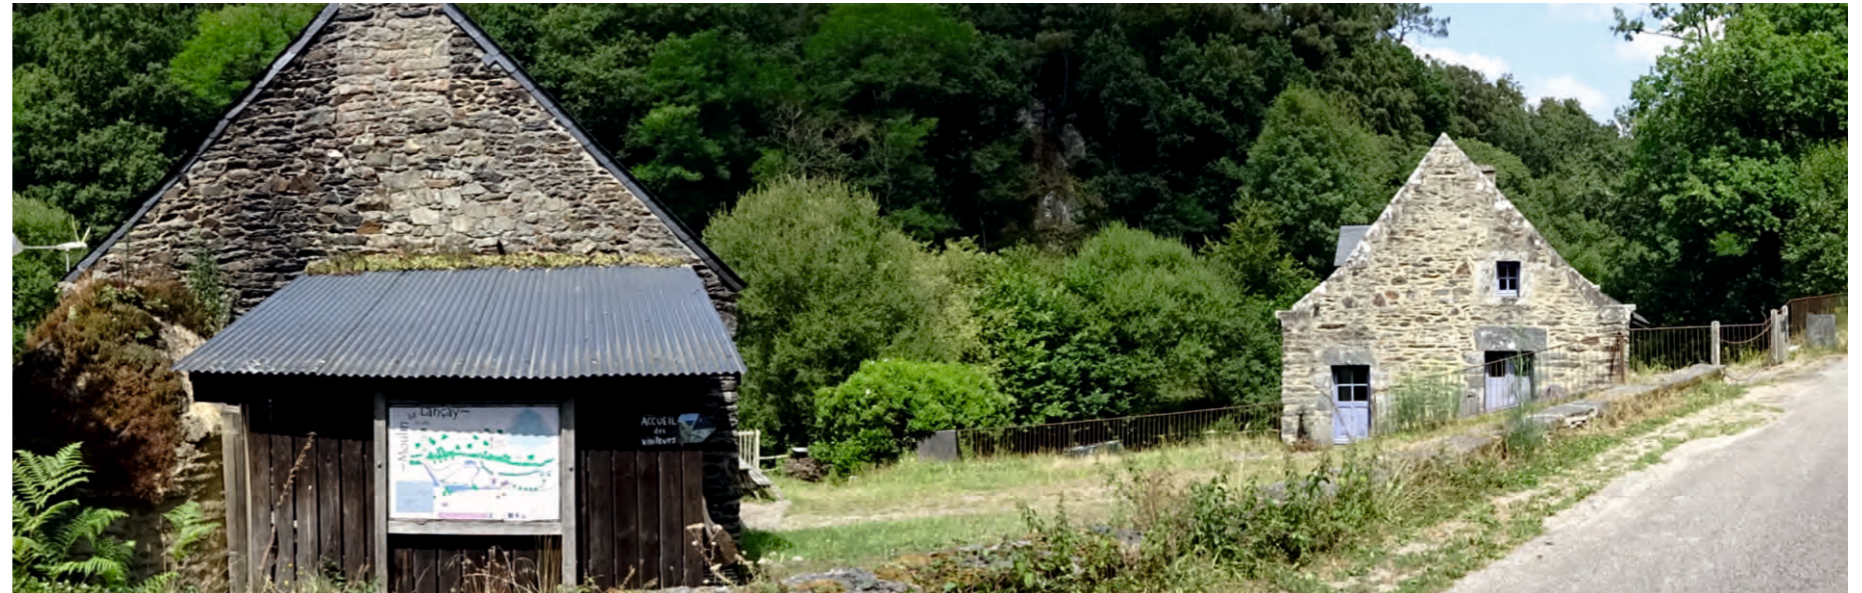
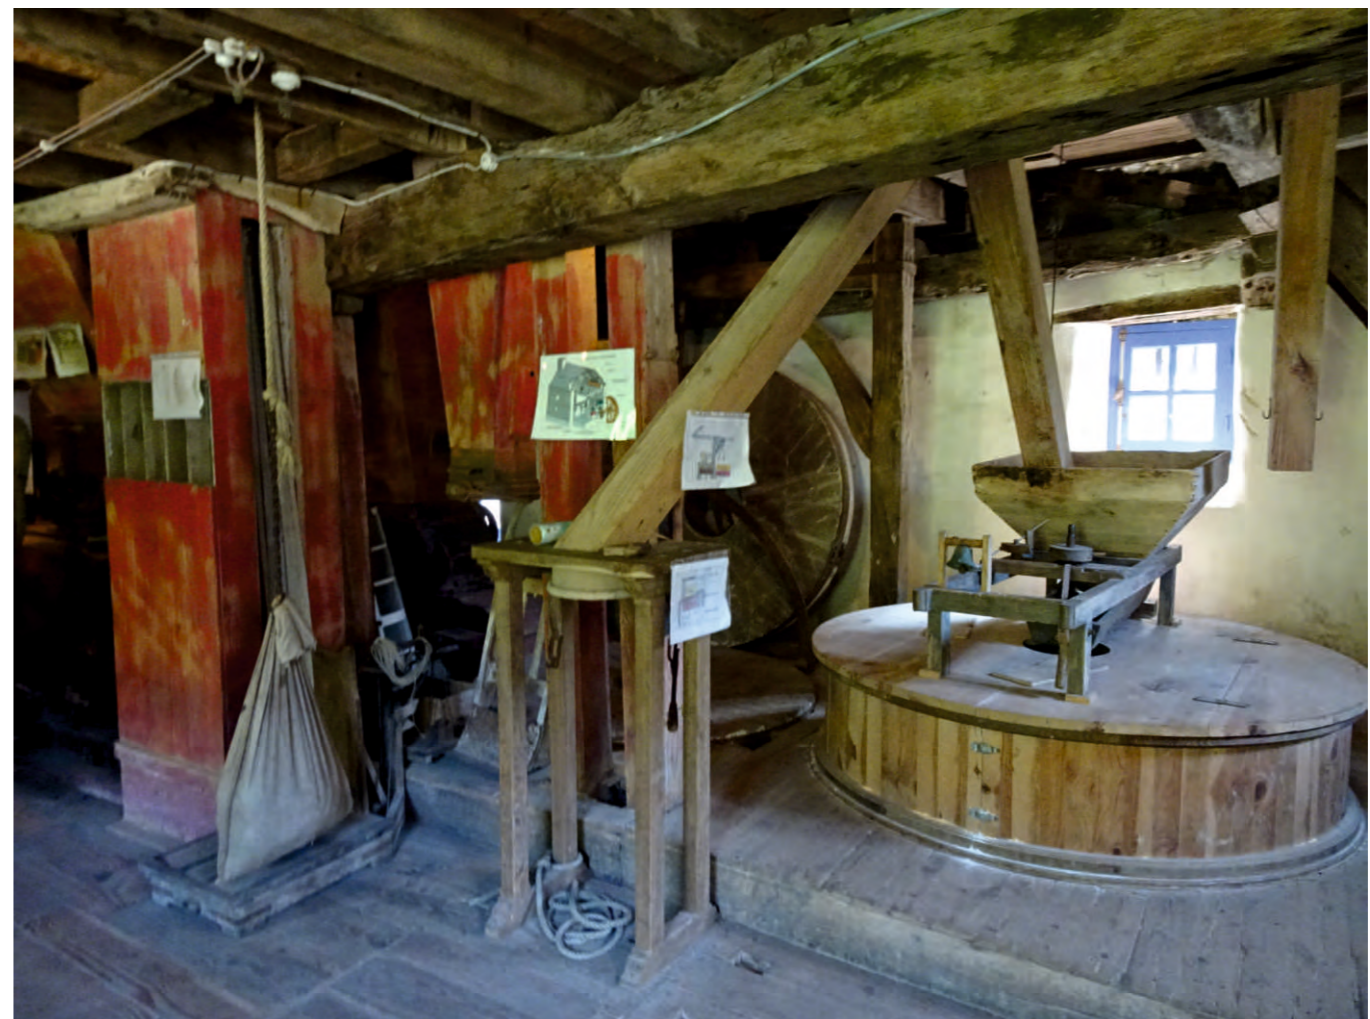
Ci-dessus : le moulin de Lancaï et sa grange (au 1er plan) dévolue à l'accueil du public ;
ci-dessous : niveau de l'étage du moulin, la paire de meules dans son archure en bois et les élévateurs à godets

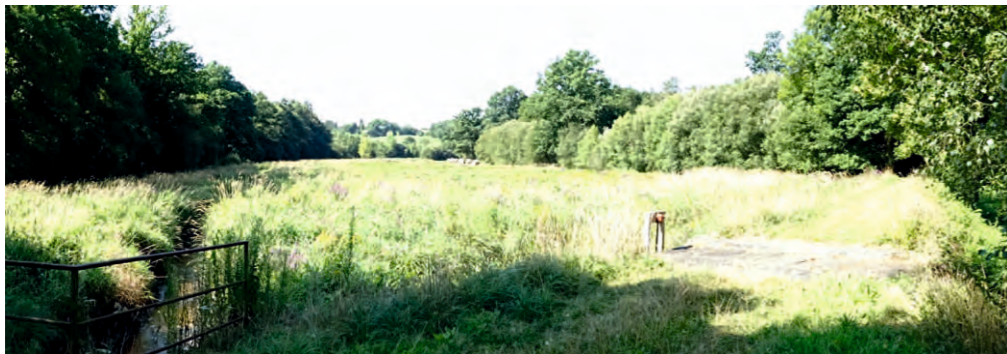
vue vers le sud depuis la digue servant de chaussée ; vannage du bief (à gauche) et vannage du trop-plein (à droite)

La digue servant de chaussée carrossable date de l'origine du moulin de Lancay. L'ensemble des ouvrages hydrauliques a été nettoyé et mis en valeur par les propriétaires : bief ou canal de dérivation, canal d'amenée, canaux de décharge et trop-pleins, réservoir du premier tiers du XX^e siècle, canal de fuite.

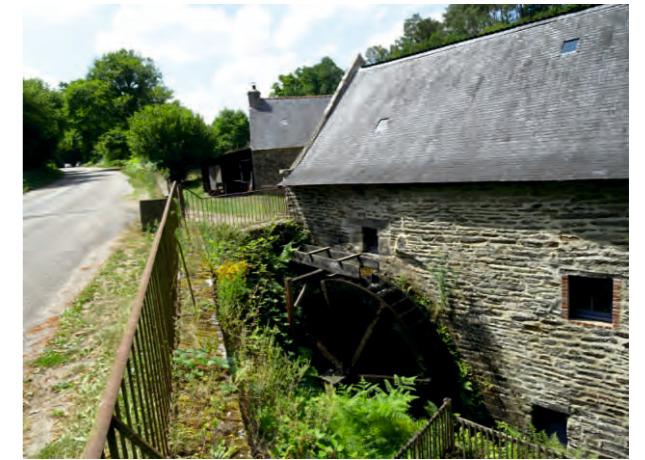
la roue du moulin

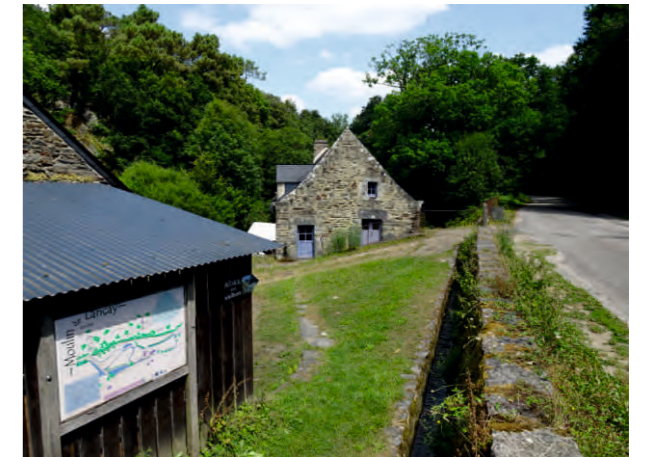
le canal d'amenée longe la route

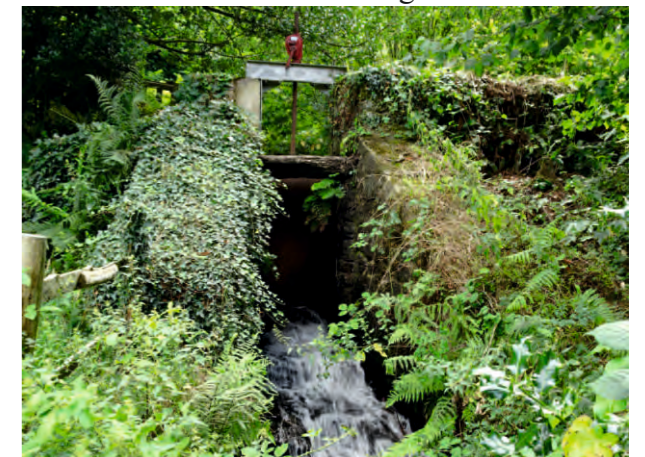
vanne du canal de décharge

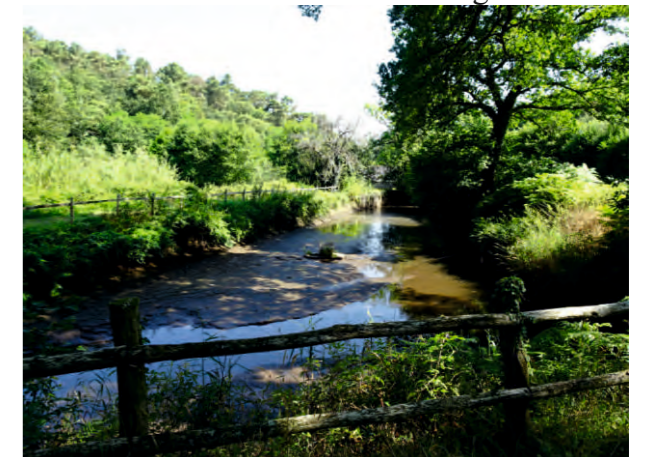
le réservoir (retenue d'eau)
